砂防えん堤に係わる 点検調査・補修業務の 実施事例と今後の展望

技術部 河川砂防課

キーワード 砂防えん堤、点検調査、補修

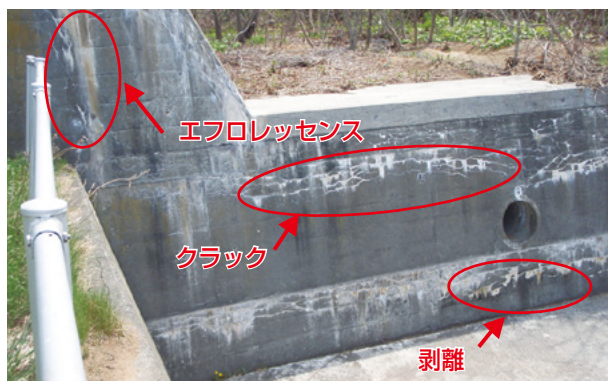
本稿の対象となる砂防えん堤は、昭和50年代に建設されたが、近年の豪雨などにより流域内の荒廃が進んだことから、砂防計画の見直しが行われ、堤体の嵩上げや水通し断面の拡大などの大規模な改良を行うことになった。この改良を行うにあたっては、昨今の公共事業費の縮減や既設構造物の有効利用、建設廃材の削減などの観点から、既設えん堤の有効利用が求められた。しかし、堤体表面の目視調査の結果、ひび割れやエフロレッセンス、剥離などが多数確認され、コンクリートの劣化がかなり進行していると予測された。

写真-1 えん堤の劣化状況

これらの劣化の主な要因は、ひび割れやエフロレッセンスなどの発生状況から、北海道特有の凍害と想定された。また、えん堤周辺の地域性からシリカ質鉱物等が骨材として使用されている可能性があることから、アルカリ骨材反応(ASR)も劣化要因として想定された。

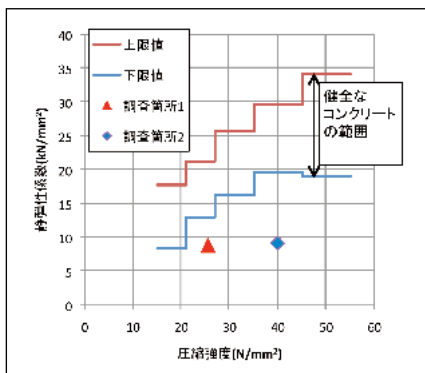
図-1 圧縮強度試験・静弾性係数試験結果

圧縮強度試験と静弾性係数試験の結果は、図-1のとおりである。調査した2箇所ともに圧縮強度は設計基準強度(18N/mm)を上回っているが、圧縮強度に対する静弾性係数が健全なコンクリートの許容範囲の下限値を下回っている。このことから、コンクリート内部にひび割れが存在している可能性が極めて高いことが確認できた。

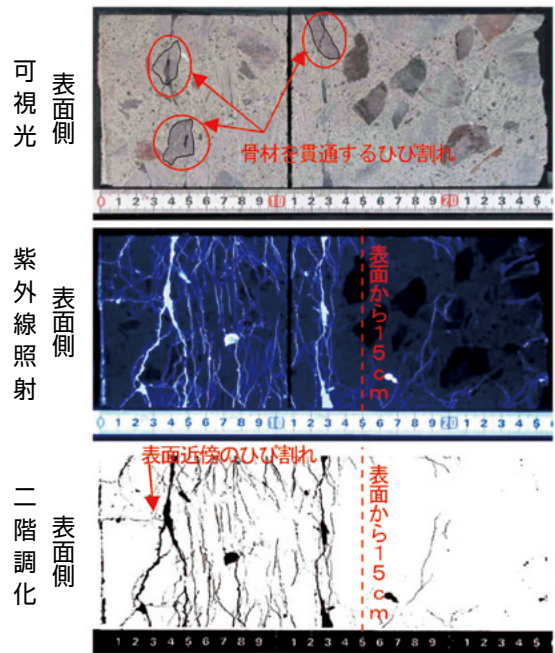
写真-2 微細ひび割れ観察結果

微細ひび割れ観察の結果を写真-2に示す。調査した4箇所全てにおいて、コンクリート表面から約15cmまでの範囲でひび割れが確認された。また、ASRの特徴の一つである骨材を貫通するひび割れについても、全ての調査箇所において確認された。これらの調査結果から、既設えん堤の主な劣化要因は、凍害とASRによる複合的要因と判断した。

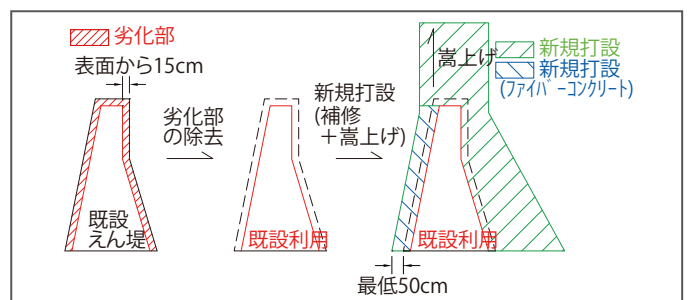
図-2 補修と嵩上げについて

堤体コンクリートの劣化は、堤体表面から約15cmまでの範囲で生じており、それより内部はひび割れも少なく比較的健全な状態である。このため、堤体表面から15cmの範囲については、図-2に示すように取り壊しを行い、それより内部は既設利用を図ることとした。また、取り壊し部分の補修については、堤体の嵩上げに伴

い既設えん堤に腹付けする新規のコンクリートと同時打設を行うことで、外部からの水の供給を防ぎ、既設コンクリートの凍害およびASRによる劣化を抑制することとした。

なお、新規のコンクリート打設を行うにあたっては、打設時に生じるひび割れの発生防止のため、はつり部を除いて最低50cmの厚さを確保するとともに、ポリプロピレンなどの補強繊維を混入したファイバーコンクリートを用いることとした。
