複合ラーメン橋における 維持管理の 優位性についての検証

REPORT

技術部 道路・構造課

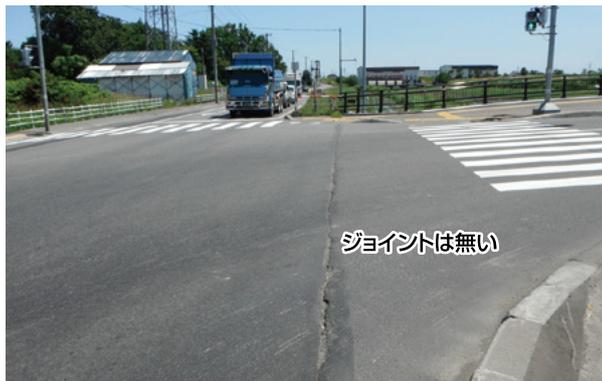
写真-2 路面状況(雁来5号橋)

目視点検から、桁下の健全性は確認出来た。路面については、劣化している箇所も確認されたため、今後の問題点として別章に記載することとした。以下に雁来5号橋の路面及び桁下(橋座面付近)状況と、一般的な橋梁との比較を行うために近接する橋梁の状況写真も添付する。

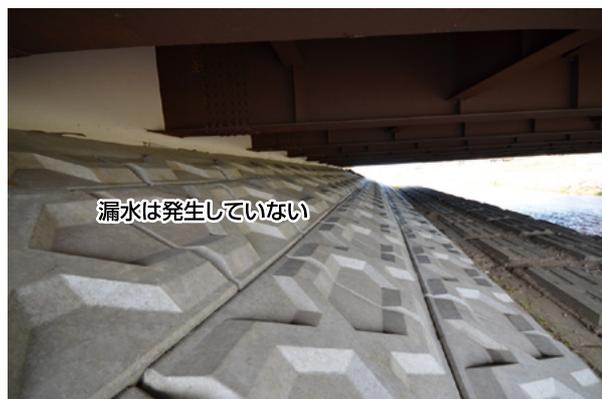
写真-3 桁下状況(雁来5号橋)

写真-3で判るように、雁来5号橋の桁下は、想定していたとおり劣化、損傷は見られなかった。また漏水がないため、護岸部分の連節ブロックも健全な状態が保たれていた。鋼橋部材も当初計画の挙動を示しているためか、鋼材の破断や亀裂など異常な荷重が掛かることによって生じる損傷などは、見られなかった。このことから、複合ラーメン構造は優れた維持管理性能を有する橋梁であることが判断出来る。

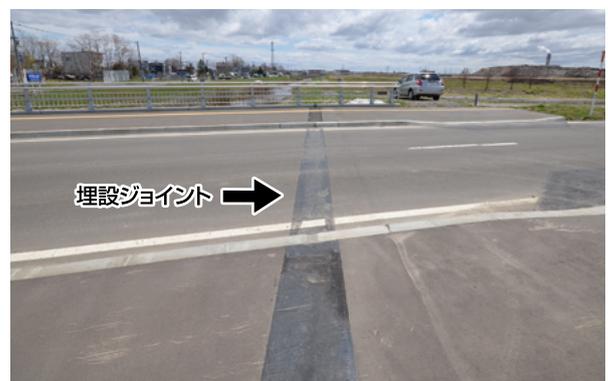
写真-4 路面状況(近接橋梁)

一方、比較対象として撮影した橋梁は、架橋後2年しか経過していないが、伸縮装置を埋設ジョイントとしているため、漏水している状況が確認出来る(写真-4,5)。特に北海道では、積雪寒冷地という地域性から、冬期間は融雪剤を散布することを考えると、路面からの漏水は避けなければならない事象である。漏水により考えられる劣化・損傷は、支承モルタルや橋座面の劣化だけではない。堅壁を伝わり連節ブロック下の土に水が供給されることは、土の凍結融解に結びつくものでブロックの不陸に繋がる恐れもある。

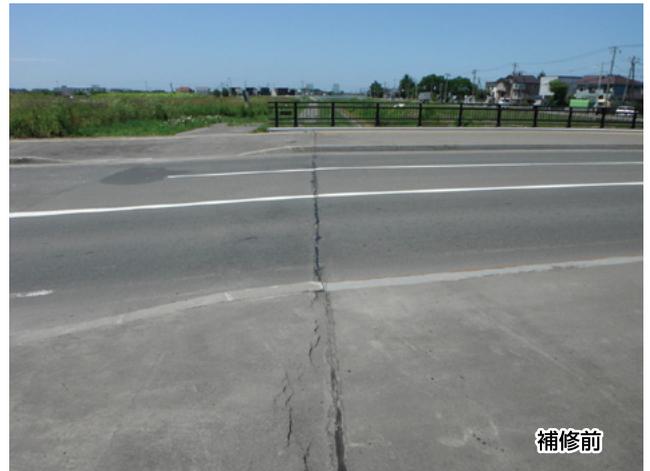
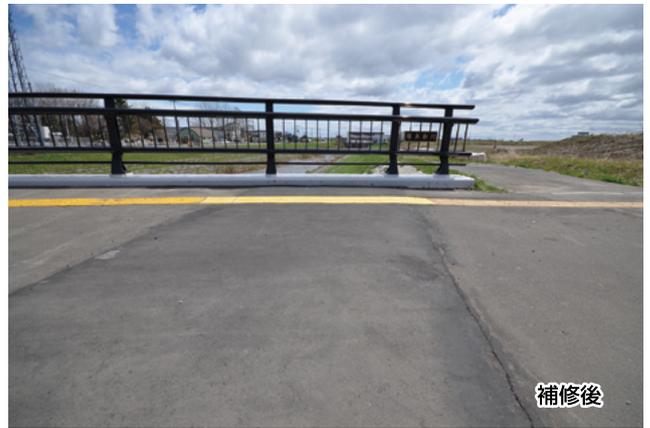
写真-6 補修前後の状況

設計当初から懸念されていた橋台背面のクラックは、昨年度の調査においても大きくひび割れており、放置しておいた場合は、水が構造物の背面に染み込み、水圧の発生、裏込め土の流出など劣化に繋がる恐れがあるため、早急な対策が必要であると考えられる。

橋台背面と背面土砂は常に乖離しているため、現在舗装面に生じているクラックは、リフレクションクラックと考えられる(図-2)。このため、対策工法として、クラック抑制シートによる補修を市役所と協議の上、提案した(図-3)。

今後は、クラックの挙動を定期的に確認し、クラック抑制シート採用の妥当性を検証する必要がある。

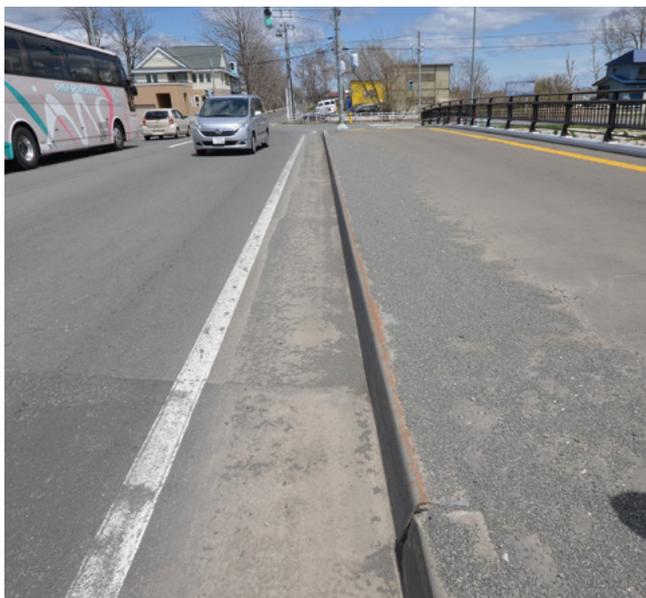
写真-7 鋼製縁石腐食状況

本橋の縁石や地覆は鋼製である。当初は塗装により防錆効果を発揮していたが、除雪車のグレーダー等により塗装が剥離し発錆している箇所も見られる。鋼床版全般における問題点であり、特徴的なことではないが、改善が望まれる事項である。
