特別史跡五稜郭公園内の石垣修理に関する 施工計画について

REPORT：技術第2部 道路構造地質グループ

概要

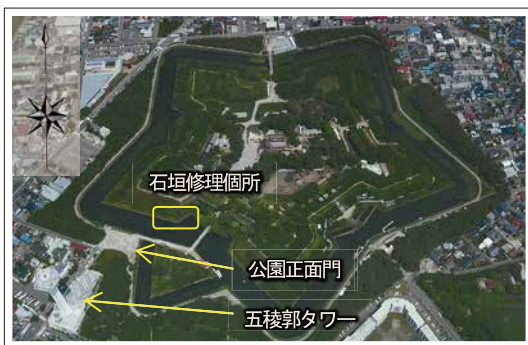
写真-1 石垣保存修理箇所

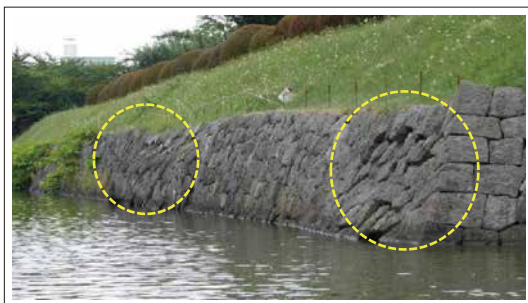
特別史跡五稜郭跡の石垣は、1864年の築造から150年以上が経過し、一部で孕みや滑り出しなどの破損が確認されている。函館市では、石垣の診断調査や定点調査などにより、破損の程度やその進行状況の把握に努めてきた。その中でも観光客が特に多い公園正面入り口の堀内周南西側の石垣について、孕みや緩みなどの破損の程度が特に著しく、優先的に解体および積み直しの工事が必要となった(写真-1、写真-2)。

写真-2 石垣破損状況(孕み、緩み、飛び出し)

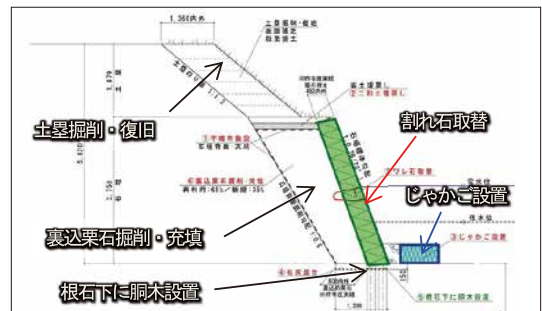
石垣保存修理概念図を図-1に示す。修理面積は約200㎡で、水面下の施工となることから、止水壁を設置して壁内の堀水をポンプ排水した後、根石などの調査を行って修理範囲を特定する。そのことから、約2年程度の期間、止水壁が供用されることとなるため、止水壁は確実な止水が期待できる鋼矢板とし、打設は石垣に新たな破損が生じない様、無振動である油圧式杭圧入引抜機による圧入工法を採用した。鋼矢板の圧入状況を写真-3に示す。

図-1 石垣保存修理 概念図

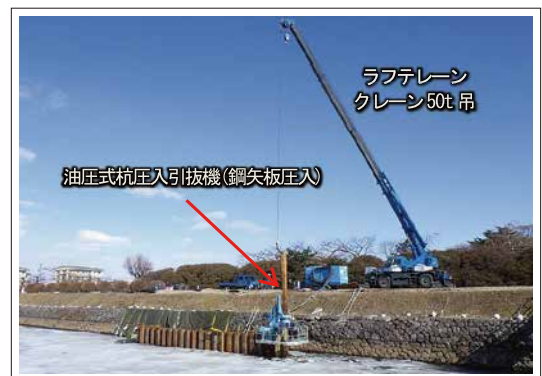
写真-3 鋼矢板による止水・施工状況

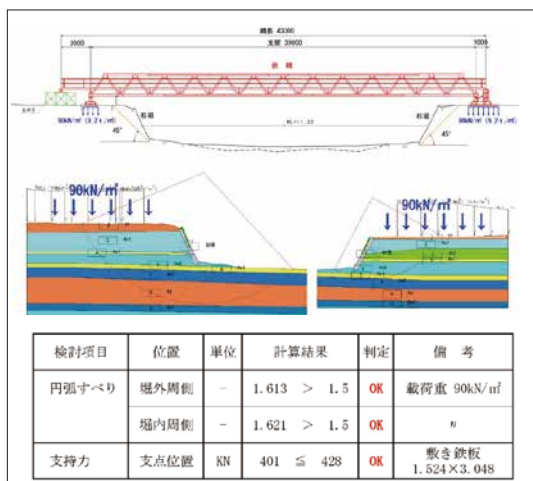
五稜郭公園の観光は、花見時期から最盛期を迎えるが、仮橋架設のための主たる作業ヤードが観光駐車場であり、定期的に観光への影響は許容されない。そのことから、いかに手戻りなく確実に花見時期までに仮橋の架設を終了させるかが課題であった。課題について、施工時に手戻りが生じない様、地質調査を提案し、仮橋設置に伴う増加荷重による石垣の安全性を円弧すべりや支持力照査により確認して、より一層の施工の確実性を向上させた(図-2)。さらに、函館市およびクレーン保有業者を含めた三者検討会の現場開催を提案し、架設クレーン搬入や架設時に支障となる照明などの移設の必要性を確認し、施工計画に反映させた(写真-9)

図-2 円弧すべり、支持力照査による石垣の安全性確認

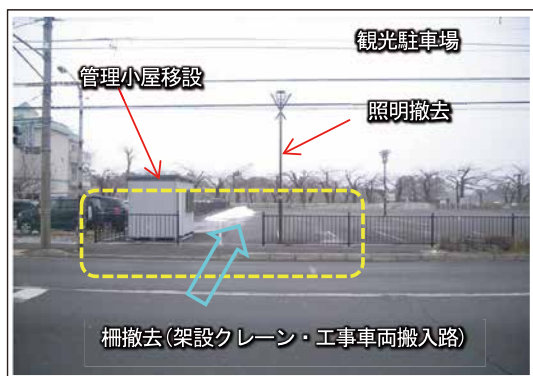
写真-9 支障物件(三者検討会で確認)
