多発する河川災害への設計対応

REPORT

技術本部 水工グループ

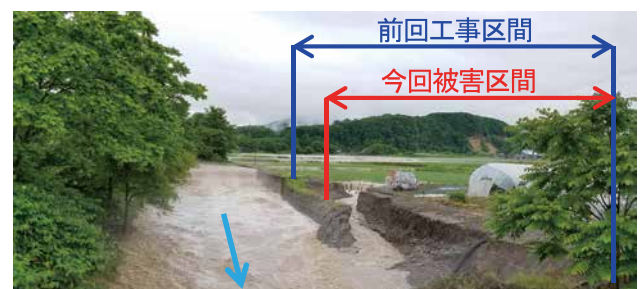
今回発生した被災は、異常出水により被災箇所上流で堤防が決壊、氾濫戻りにより護岸背面土砂が流出、洪水流体力が一気に増大して護岸背面からの捲れが発生し、護岸倒壊に至ったと考えられる(写真-1)。前災では、被災箇所上流での堤防決壊、氾濫戻りを予測した護岸構造とすることは不可能であり、明らかに異常気象に起因する想定外の外水氾濫であったと判断した。

写真-1 かごマット(多段)の被災状況(未満災)

被災要因は、当該箇所の護岸に起因するものではな

いことから上流の堤防決壊部の復旧による被災原因の除去を前提として、被災箇所については原形復旧(かごマット工(多段)とする計画とした(図-1)。

被災箇所端部(終点箇所)については、垂直にかごを取外すと健全部のかごマットがはらみ出す恐れがあったため、階段状に取外し・復旧することとした。

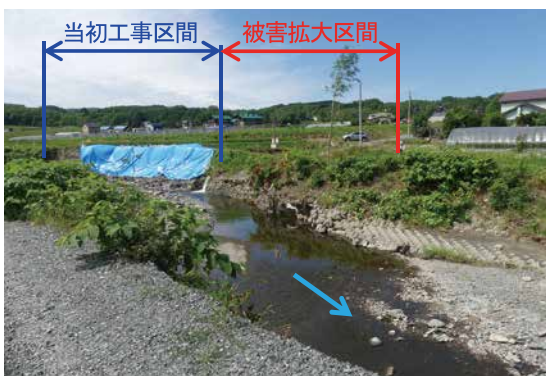
異常出水により、前回被災箇所より下流で河岸侵食が発生、土羽護岸の被災、護岸の被災拡大に至ったと考えられる(写真-2)。

前災では、今回の被害拡大区間は健全部と判断されており、明らかに異常気象による被災と判断した。

写真-2 工事着手前に被害拡大(内未成)

現地の河床材が、前回の中礫から人頭大の礫に変化したため、前災で予定していたかご系の護岸工法の選定は不適と判断した。

このため上下流の河岸勾配を考慮し、連節ブロック張(左岸)とコンクリートブロック工(練積)(右岸)にて復旧する計画とし、護岸の天端高は、前災の被災水位まで

とした(図-2、図-3)。

護岸根入れについては、今回の被災を免れたH28年災復旧箇所において、護岸の根浮きが確認されたため、前回根入れの0.5mから基準値0.5~1.0mの最大値を採用した。
