# 砂防堰堤の健全度評価を目的とした 漏水調査事例

REPORT

技術本部 道路構造部

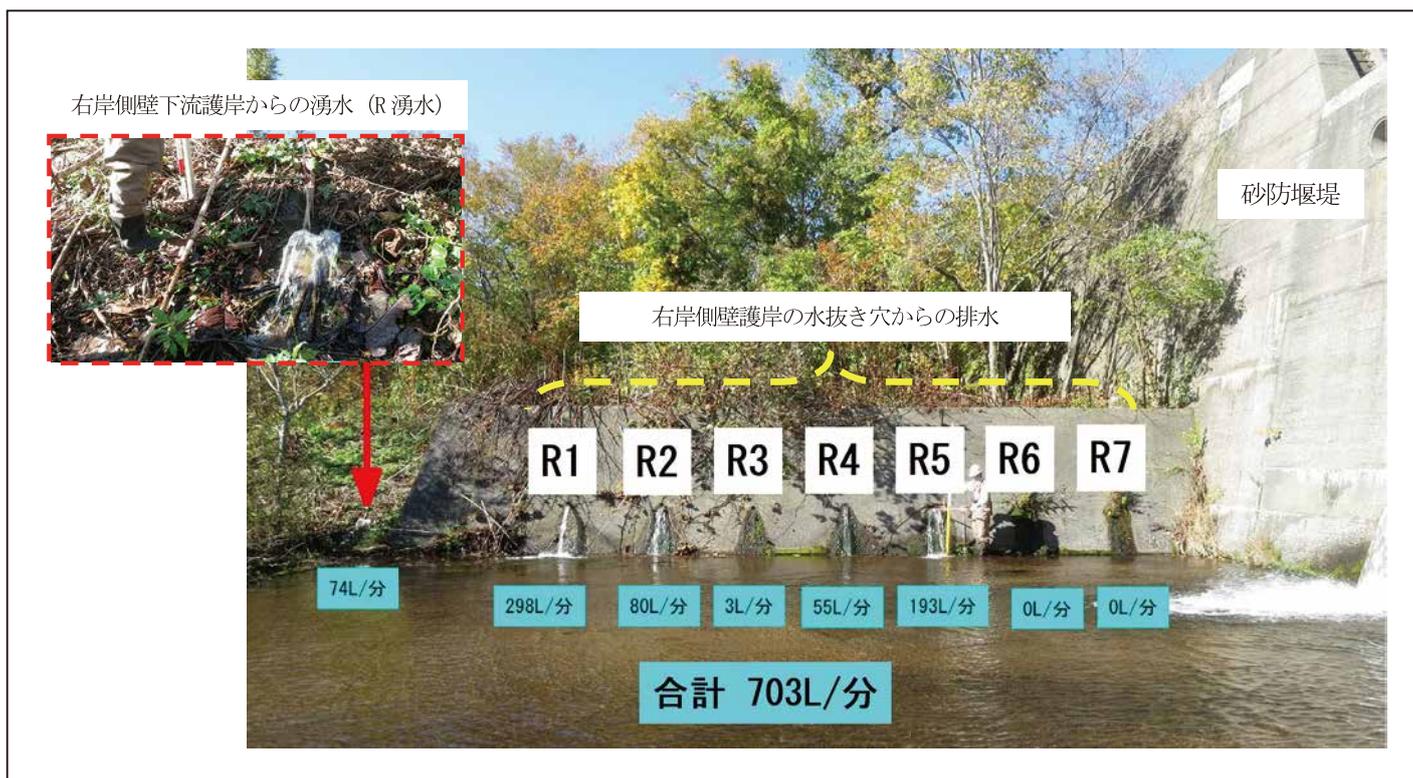
調査対象の砂防堰堤（L=150m、昭和40年代竣工）では、施設点検で右岸側壁護岸の水抜き穴から大量の排水（629ℓ/分、以降「側壁護岸排水」）と直下流の護岸から湧水（74ℓ/分）が確認され、これが堰堤基礎底面を流下する漏水である場合は、パイピングによる基礎地盤の破壊につながる懸念があった（写真-1参照）。

写真-1 砂防堰堤右岸側壁からの排水・湧水

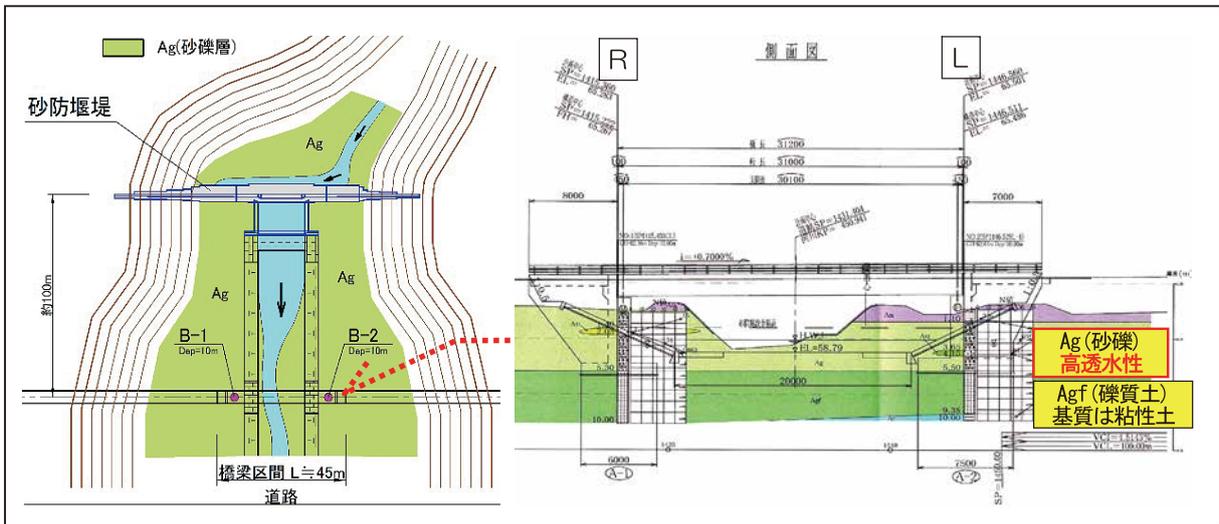
質調査報告書によると、本溪流には層厚5m程度の「高透水性」のAg（砂礫層）が分布しており、砂防堰堤の基礎地盤も同質であると想定された（図-1 参照）。

図-1 周辺の地質状況(道路構造物の地質調査報告書より)

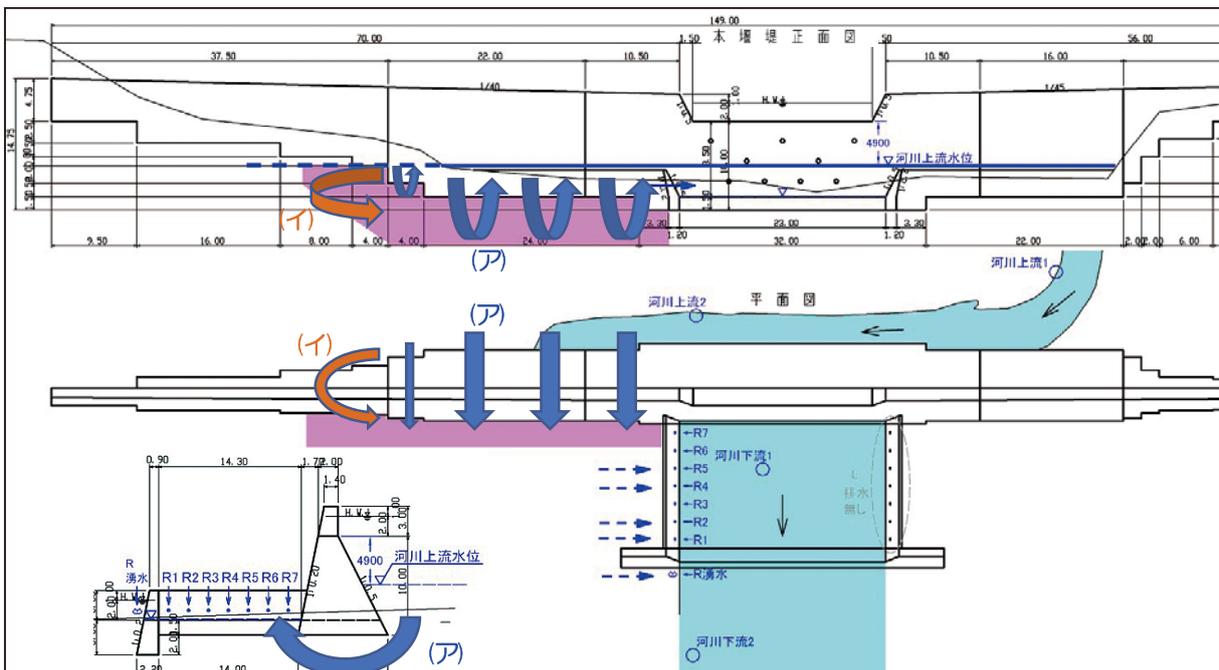
また、砂防堰堤下の地下水の経路は、河川上流水位を勘案すると、図-2に示す範囲（紫塗り潰し）の2系統（ア、イ）である可能性が高いと推察した。

(ア) 堰堤袖部直下を流下する地下水

(イ) 袖部の段切り部直下を水平に回り込む地下水

図-2 側壁護岸排水の供給経路(推定)

本調査ではボーリング調査で漏水が確認された範囲を推定したが、漏水は一概に面的な広がりを持つとは限らず、パイピングや水みちと言われるように3次元的に複雑な流れを持つことも想定されるため、C-2やC-3では偶然漏水箇所にあたらなかった可能性を否定できない。また、本調査では経路(図-2(イ))のような堰堤の段切り部を回り込むような流れの有無を確認できていない。

よって、漏水の範囲や深さをより詳細に絞り込み、的確な対策を行うには地下水検層や孔内微流速測定などの詳細調査を提案した。
