# 橋梁点検における 新技術の試行 - 第一報 -

技術本部 道路構造部  
菅井 文彦 長谷川 直久 技術士(建設部門)

本稿は、札幌市南区の豊平川に架かるミュンヘン大橋において、通常の点検が困難な箇所(河川上の床板、橋脚上部)を対象に橋梁点検の新技術を試行した経緯及び方法、結果を報告するものである。今回採用した新技術は、ドローンや高解像度カメラで撮影した画像を、AIによる画像解析技術を用いて、ひび割れ等を抽出するというものである。

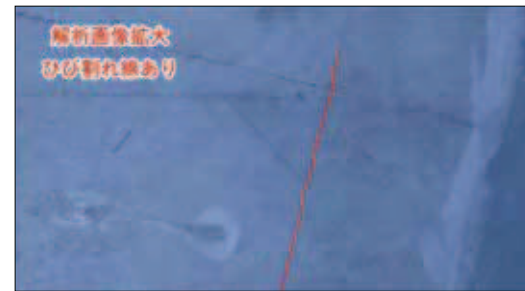
写真-5 ケース1の画像解析結果-1

本橋梁の床板は損傷が少なく、床板端部以外は目立つひび割れは無かった。次に示す写真(写真-5、写真-6)内にある赤線がひび割れを表しているが、確認した限り「写真-5」はコンクリートの打ち継ぎ目と思われる。ただし、「写真-6」の様に、ひび割れも抽出しているのが確認できた。その他、未検出のひび割れもあった。

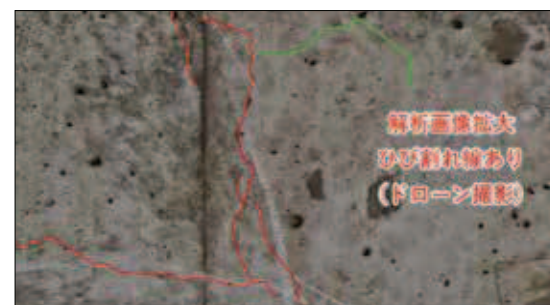
写真-7 ケース2の画像解析結果

本ケースは、橋脚の画像を例に報告する。現状の橋脚は、床板に比べひび割れが多い。解析画像にも反映されており、ひび割れ幅の種類も0.05mm～0.3mm以上で検出された。詳細な結果は、近接目視点検後になるが、画像からもある程度は検出していることが確認できた。ただし、未検出の箇所もあった(写真-7)。

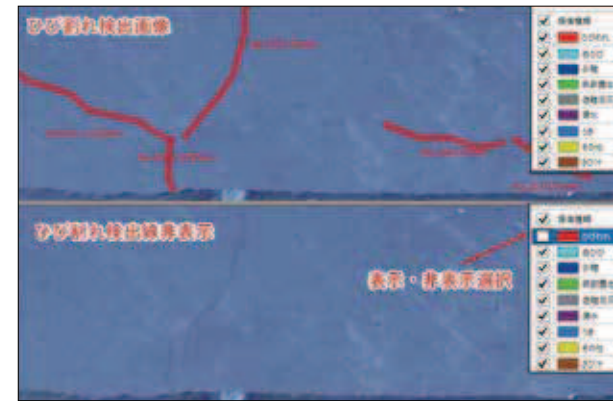
写真-8 ケース3の画像解析結果

ケース1と対比するため、床板の画像を例として報告する。床板の状況は、前述のとおりである。結果は新技術②もある程度ひび割れを抽出しているが、未検出箇所も確認できた。

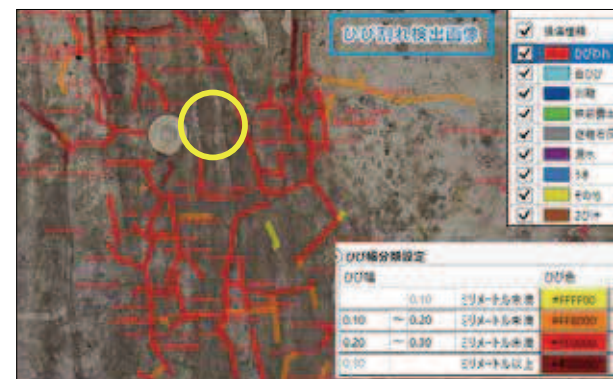
写真-9 ケース4の画像解析結果(ひび割れ表示)

ケース2と対比のため、橋脚の画像を例として報告する。使用画像は、亀甲上のひび割れが発生している箇所とした。検出本数は多く、また詳細にひび割れ幅も分けられていた。ただし、未検出箇所もあった(写真-9の黄丸箇所等)。

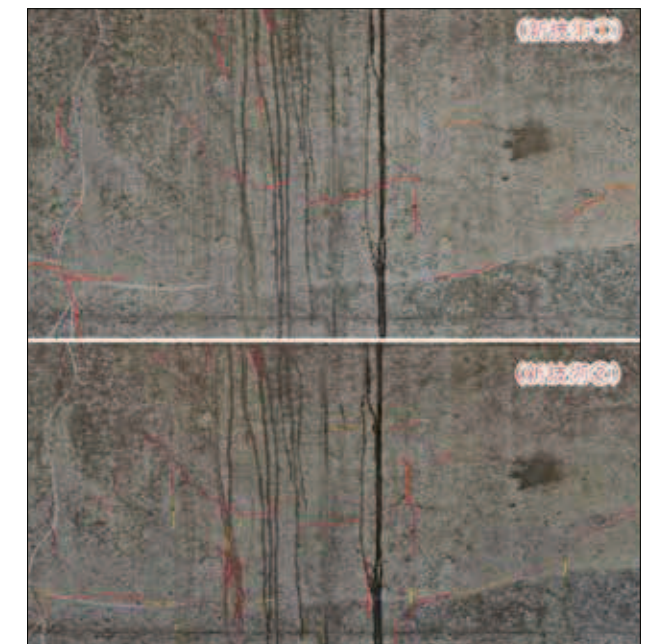
写真-11 新技術比較写真(ひび割れ比較)

本試行では、2案を選定し実施したが、本条件下においては、新技術②のAI画像解析による、ひび割れ抽出率が若干高かった(1.5倍程度 写真-11)。理由として、新技術②が先行でサービスを開始していたためと推察する。ただし、ひび割れ検出(AI)以外のすべての作業を自身で行う必要があるため、利用者の都合(撮影作業、価格、
