# 既設橋梁嵩上げについて —ジャッキアップ工法の採用—

REPORT

技術部 道路・構造課

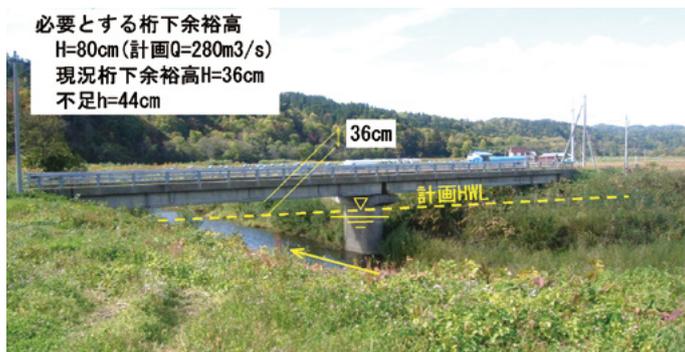
写真-1 竣工前橋梁状況 上流から橋梁を望む

こうした背景から、河川改修事業による河川堤防や計画高水位見直しに伴い、桁下余裕高不足となった本橋梁について、工事費削減のため、架換えではなく既設橋梁を活用した工法を提案した。本報告では、全国的にもあまり例のない上部構造を1mジャッキアップして橋座面の嵩上げにより対応した事例について報告する。写真-1は竣工前、写真-2は竣工後の状況を示す。

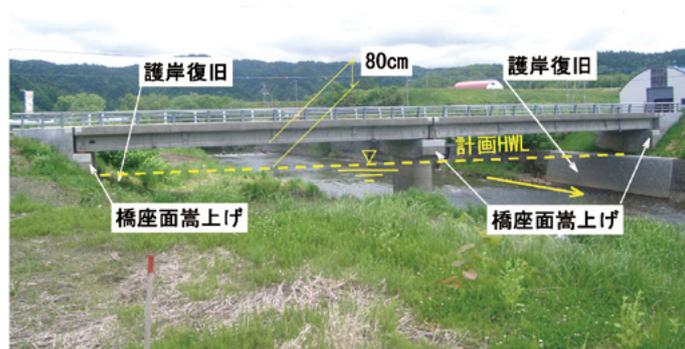
写真-2 竣工後橋梁状況 下流から橋梁を望む

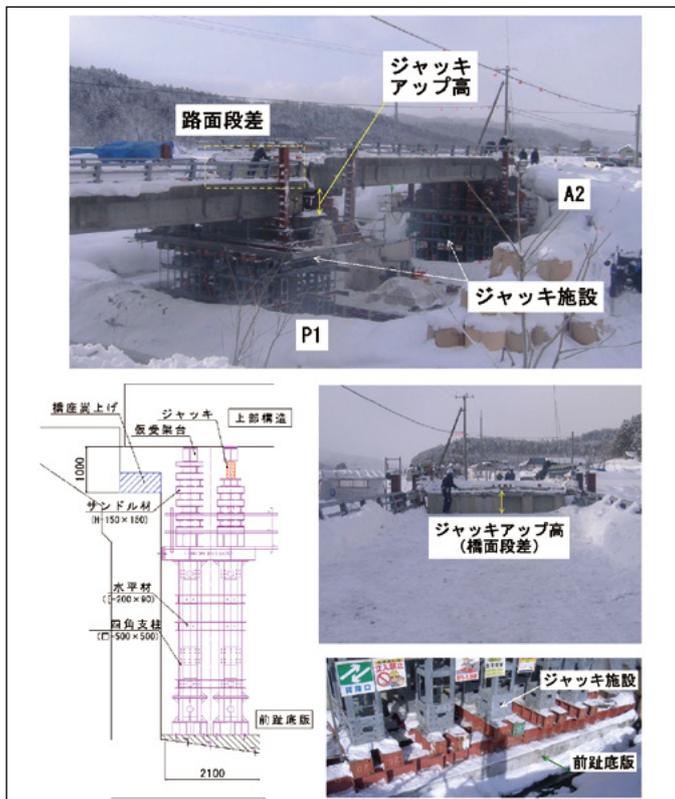
図-1は、前述①②の対応方法を示したものである。

図-1 ジャッキ施設及びジャッキアップ状況

対策として、①については盛り替え工法を採用した。盛り替え工法とは「ジャッキアップ」⇒「仮受架台にサンドル材追加」⇒「ジャッキを縮めてジャッキの下にサンドル材を追加」⇒「ジャッキアップ」を繰り返すことをいう(図-1左下の図)。盛り替えを安全確実にを行うために、本橋ではジャッキ専用の架台とジャッキ盛り替え時の仮受架台を別々に設けた。また、上部構造に作用するねじれの発生を抑えるために、複数台のジャッキのストローク可動速度を変位同調装置(ジャッキ間の変位を最小限に抑えてジャッキアップを行う事のできる装置)で一元管理した。②については、ジャッキ施設を前趾底板部に設置することで、ジャッキに作用する反力を下部構造に負担させることとした。その際、反力の支点位置が橋座面から前趾底板部に変更となり下部構造の変状が懸念されたため、安定計算を実施して安全性を確認した。
