洗掘を受けた橋梁の健全度評価と補強計画の策定

REPORT 技術第2部 道路構造地質グループ
表康則 (RCCM: 鋼構造及びコンクリート)
(RCCM: 土質及び基礎)

渡島管内の橋梁（橋長 $L=141.70$ m）において、流水による河床の洗掘で橋脚ケーソン基礎の露出が確認されており、長寿命化を図るための洗掘対策を実施する必要があった。本稿は、橋脚の健全度を評価し対策工法の選定を行うとともに、定量評価により対策実施時期を決定した事例紹介である。

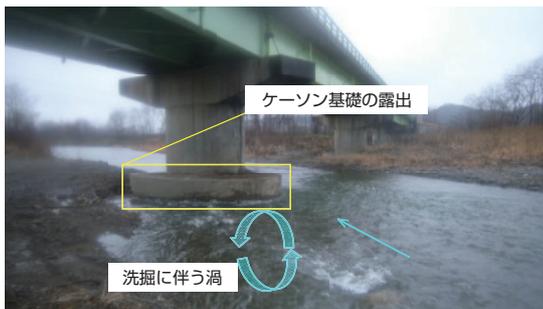
写真-1 竣工前橋脚状況 上流から橋脚を望む

本稿では、対策工の必要性と緊急性を把握するためにケーソン基礎の健全度評価を行うとともに、洗掘対策を行う最適な施工時期を定量的に把握し、予防保全として、経済性、施工性に優れる根固めブロックによる対策工の実施に至った事例について報告する。写真-1は竣工前、写真-2は竣工後の状況を示す。

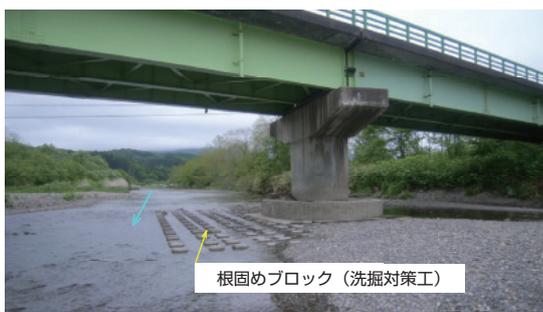
写真-2 竣工後橋脚状況 下流から橋脚を望む

根固めブロックの設置工事は、流量が少ない非出水期に大型土のうによる仮締切で行い、橋脚にさらなる洗掘の進行や新たな変状が発生する前に無事に完了した。これは、ケーソン基礎の健全度評価に必要な地質調査を提案・実施して、早期に洗掘対策の必要性や緊急性を明確にしたうえで工事を実施したことが大きな要因である。その結果、ケーソン基礎のみならず、橋梁全体の健全性が保たれた状態で、予防保全型で経済的な工法を選定することができた。

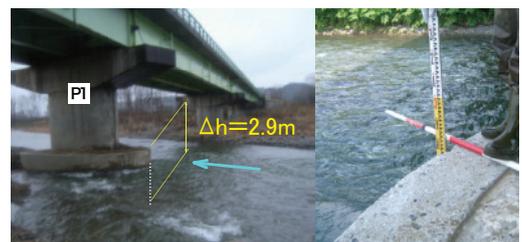
本橋梁は、昭和43年に架橋された4径間単純非合成鉄桁で、橋長は141.70m、有効幅員7.0m、下部構造形式は桁両端に逆T式橋台、河道に壁式橋脚3基を有する。基礎工は砂礫を支持層とするオープンケーソン基礎形式で、ケーソン長は橋台部で5m、橋脚部で7mである。ケーソン基礎の露出は、全ての橋脚部で確認されており、特にみお筋に位置するP1橋脚の局部洗掘が著しい状況であった（写真-3より露出高は2.9m、ケーソン基礎全高に対する露出高の比率：41%）。

写真-3 P1橋脚のケーソン基礎露出状況(2.9m)

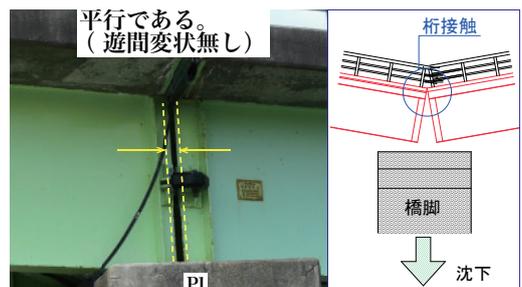
洗掘でケーソン基礎が露出したり、周辺の地盤が乱れて緩んだ場合、鉛直支持力と水平支持力が低下することで、橋脚の傾斜や沈下、倒壊を起こす恐れがある。その場合は、図-1に記す様な桁端の接触が発生することとなるが、写真-4に記す通り、現時点では本橋に変状は発生していないものと判断した。

写真-4 遊間状況

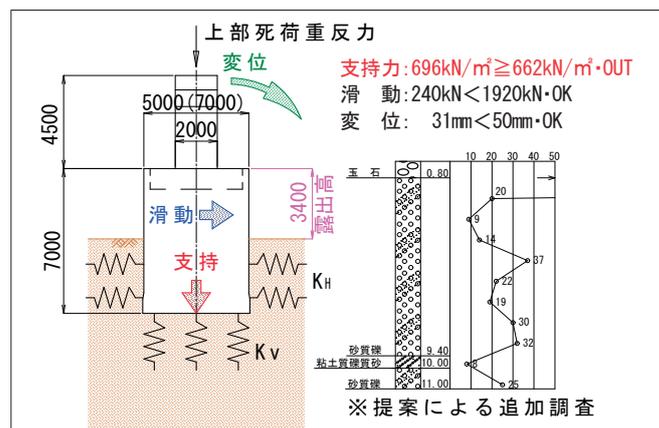
課題について、健全性評価で必要となる上下部構造の形状や上部死荷重反力は竣工図より把握できたが、地盤定数が不明確であったことから、地質調査を提案・実施して把握した。上記の結果をもとに安定計算を実施し、ケーソン基礎全長7mに対して露出高が3.4mとなると健全性が損なわれることが明確になった(図-2)。現在の露出高は2.9mで橋脚の健全性を有しているものの、1出水で洗掘の増大が発生する可能性が高く、緊急性が高い状況である。そのことから、経過観測等の維持管理手法を選択する余地はなく、洗掘防止対策を早急に行うべきであると判断し、①根固めブロックによる洗掘防止対策工を採用した。

図-2 ケーソン基礎の健全度評価結果(露出高3.4m)
