2017 技術レポート

— 2017 Technical Report —

和光技研株式会社

水防法改正に伴う 洪水浸水想定区域図の検討事例 について

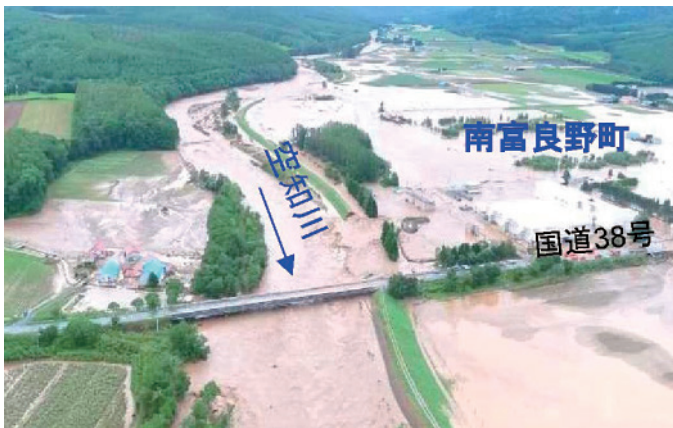
写真-1 空知川幾寅地区の氾濫状況
(国土交通省北海道開発局札幌開発建設部HP引用)

北海道においても例外ではなく、平成26年9月の豪雨では道内初となる大雨特別警報が発表された。また、平成28年8月には3つの台風が上陸し、堤防の決壊やそれに伴う氾濫被害が発生しており、平成に入ってから最大の被害となった(写真-1)。

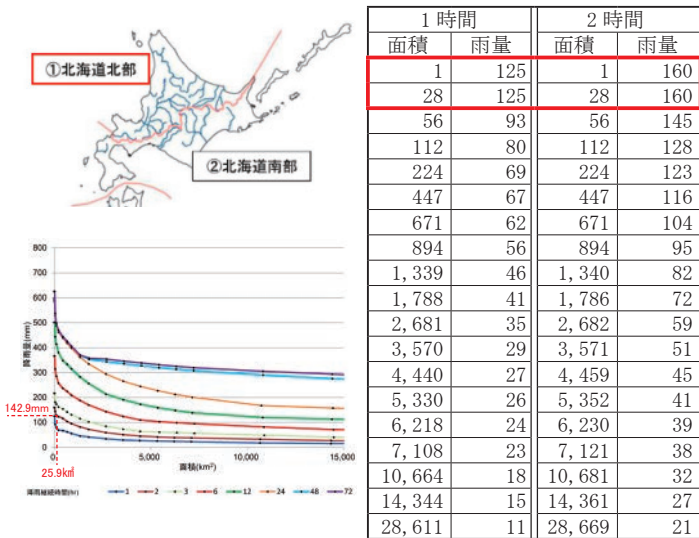
図-3 想定最大規模降雨量の算出例

想定最大外力設定マニュアルでは日本を15の地域に分割し、降雨継続時間と流域面積の関係から想定最大規模降雨量を算出する(図-3)。なお、降雨継続時間とは「洪水のピーク流量に支配的な継続時間」のことを表している。

W川の場合、流出解析手法として合理式法を採用していることから、「洪水のピーク流量に支配的な継続時間」は「洪水到達時間」であると考え、W川が位置する北海道北部の包絡線を用いて、洪水到達時間1.51hrと流域面積25.9km²の関係から想定最大規模降雨量を142.9mm/1.51hrと設定した(図-3)。

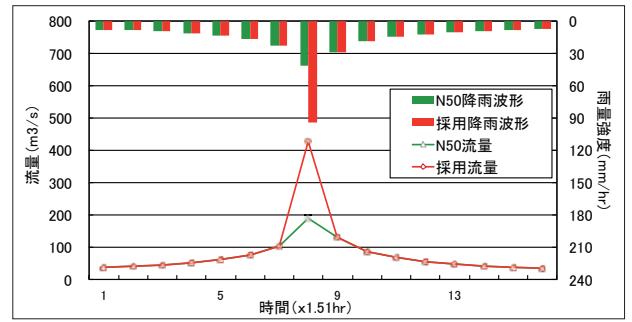
図-4 低頻度のハイドログラフ

図-4はW川における低頻度のハイドログラフである。図中の緑色はW川の改修規模(N=1/50)のハイト・ハイドログラフ、赤色は想定最大規模のハイト・ハイドログラフを表している。

想定最大規模のハイトグラフは、50年確率規模のハイトグラフ(図中上段の緑色)を基本として、50年確率規模のピーク降雨量61.0mm/1.51hr(雨量強度40.4mm/hr)を想定最大規模降雨量142.9mm/1.51hr(94.6mm/hr)に一致するよう、引き伸ばして設定した(図中上段の赤色)。

その後、他の頻度と同様に合理式(合成合理式)を用いてハイドログラフを作成した。

その結果、ピーク流量は429m³/sとなり、50年確率規模のピーク流量190m³/sの約2倍となった。

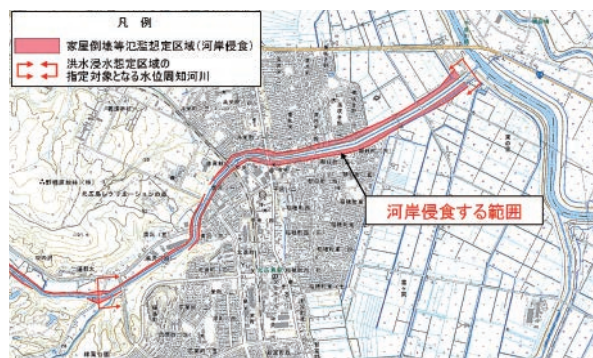
図-8 洪水時家屋倒壊危険ゾーン図

のおそれがある範囲を示すものであり、洪水時に垂直避難の判断等に有効な情報となる。当該ゾーンは、「氾濫流」によるものと「河岸侵食」によるものの2種類について設定する。

W川では、氾濫流による家屋倒壊危険ゾーンに該当する範囲はなく、河岸侵食による家屋倒壊危険ゾーンのみとなった(図-8)。

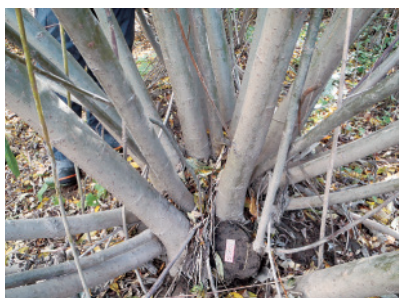
写真-1 ヤナギの萌芽状況(伐採のみ)
4本萌芽していた株を伐採、その3年後の状況。全体で39本萌芽し、樹高5m、最大胸高直径5cm、立木幅5.5mに成長した。

河畔林の主要構成種であるヤナギは、伐採後の萌芽能力が高く(写真-1)、河積阻害を引き起こしやすいことが問題となっている。そこで、ヤナギ伐採後の萌芽を抑制し伐採効果を持続させる、効率的な方法を確立することを目的として、ヤナギ伐採調査を実施した。当面の目標は、「河畔林維持管理頻度を現状の半分程度に減らすこと」とした。

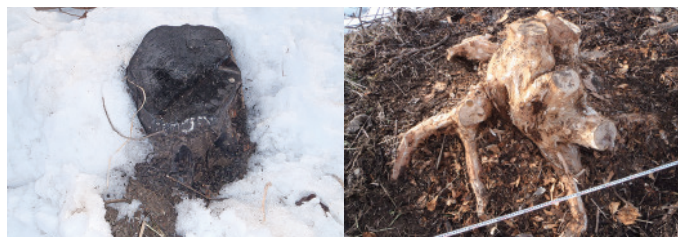
写真-2 焼却直後の状況
伐り株の表面を丁寧に焼いた。

写真-3 表皮剥皮直後の状況
萌芽し複雑な形態をしていた伐り株を丁寧に剥皮した。

- A) 伐根・B) 覆土: 萌芽の元となる伐り株そのものを処理する。
- C) 焼却・D) 表皮剥皮: 萌芽の元となる休眠芽のある表皮を処理する(写真-2、写真-3)。
- E) 環状剥皮: 表皮を剥ぎ、木を枯らす。
- F) 二度伐り: 伐採を繰り返すことで萌芽に対応する。
- Z) 伐採のみ: 従来通りの方法。対照区として設定。

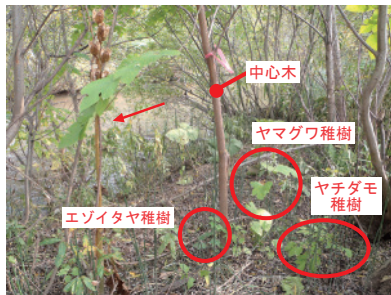
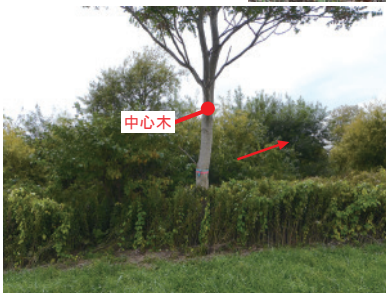
写真-4 稚樹が多く出現した地点

林床はトクサが優占する。ヤチダモ、ヤマグワ、エゾイタヤなど来種の稚樹が10本生えていた。

写真-5 稚樹が出現しなかった地点

林床にオオアワダチソウが密生し、来種稚樹が生える余地がない。

また林床植生によっても稚樹の出現状況が異なり、トクサやスゲ類の優占区間では稚樹が多いが（写真-4）、オオアワダチソウやクマイザサなど草丈の高い草本類の密生区間ではほとんど見られなかった（写真-5）。

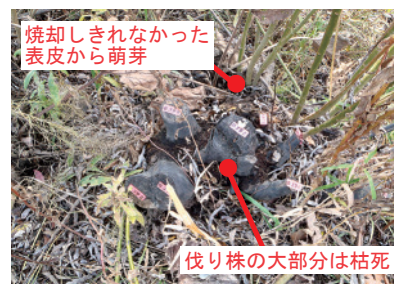
写真-6 萌芽した伐り株（焼却）

きれいに焼却した所は枯死したが、焼却しきれなかった表皮から萌芽した。3年目には樹高3.4m、胸高直径3.3cmまで生育した。

最も萌芽抑制効果が高いのは「伐根」、次いで「焼却」、最も低いのは「伐採のみ」(従来の方法)であった(図-4)。ただし、覆土は覆土厚が薄かった所や、焼却や表皮剥皮は表皮が残った所から激しく萌芽した(写真-6)。また環状剥皮は、剥皮箇所の上部は枯れるが下部から萌芽が発生し、二度伐りは、二度伐り後の株から萌芽が発生した。

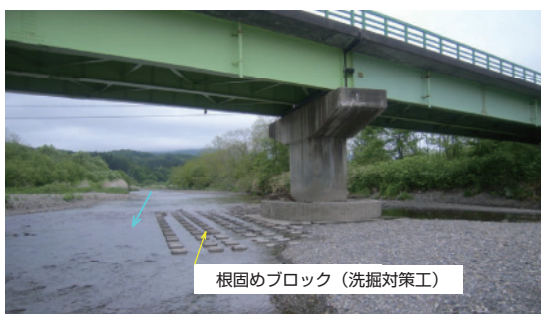
本稿では、対策工の必要性と緊急性を把握するためにケーソン基礎の健全度評価を行うとともに、洗掘対策を行う最適な施工時期を定量的に把握し、予防保全として、経済性、施工性に優れる根固めブロックによる対策工の実施に至った事例について報告する。写真-1は竣工前、写真-2は竣工後の状況を示す。

写真-2 竣工後橋脚状況 下流から橋脚を望む

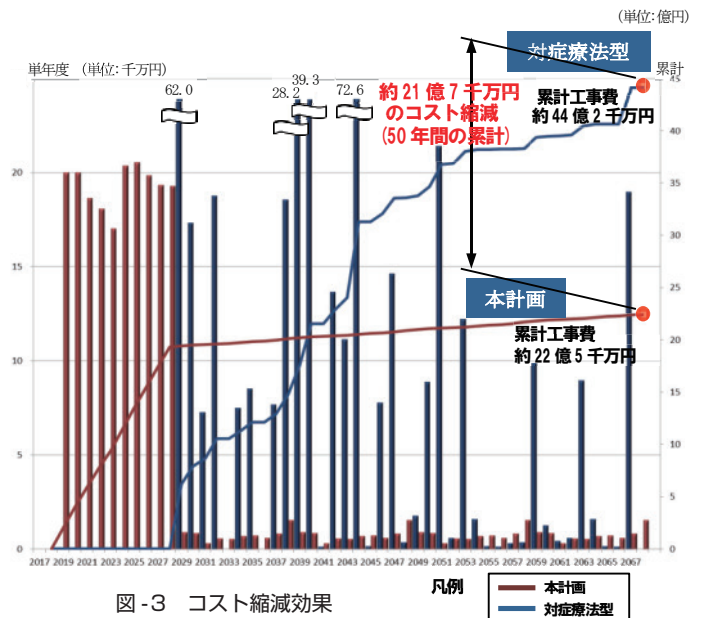
図-3 コスト削減効果

予防保全などの計画的な維持管理を基本とした補修計画の実施により、対症療法的な維持管理と比較して、50年間で約21億7千万円のコスト削減効果があることが判った(図-3)。
