災害復旧設計における近年の傾向と対策

REPORT：技術第1部 水工グループ

概要

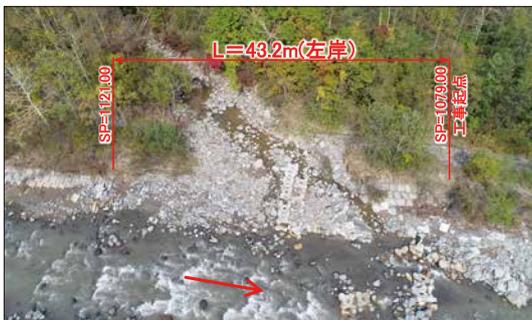
図-1 S川の被災後UAV写真

また、地上からの写真では判別が難しい氾濫方向や範囲が一目瞭然に分かることで、多くの場面で説明に役立った(図-1参照：S川の被災後UAV写真)。

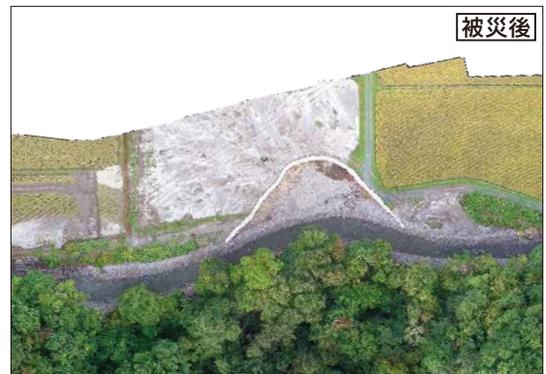
図-3(上) O川の被災後写真

図-3はO川の被災直後のUAV写真であるが、公開されているGoogleMap写真(図-4)と比較することで、氾濫で分からなくなってしまった耕作道や田畑の面数などが確認でき、精度の高い被害報告が出来る。

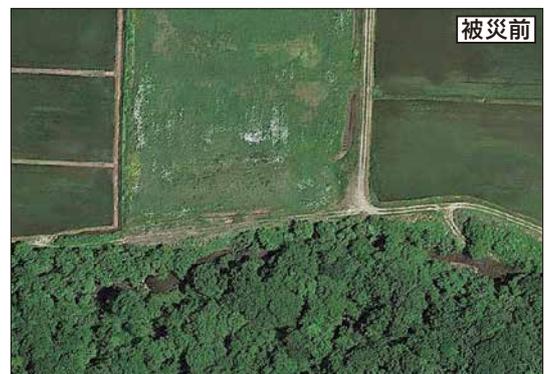
図-4(下) O川の被災前写真

一方で、洪水による河岸欠壊だと思っていたものが、経年変化だと判明する場合もあるので、事前にGoogleMap写真を確認・準備しておくことが望ましい。

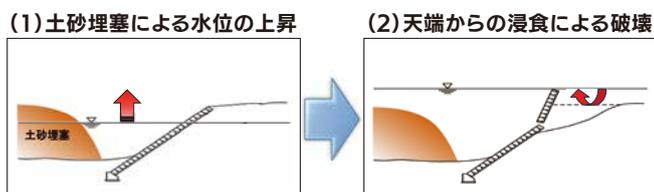
図-5 被災メカニズム説明図(土砂埋塞)

被災原因の代表的な例として、洪水流による土砂埋塞(河積阻害)により水位上昇が生じ、護岸の損壊を招いたと言うような場合がある(図-5)。

一般的な復旧方針としては、①埋塞土砂を除去し、②護岸を復旧する、ことが考えられ、従前の査定設計では①を以って被災原因の除去とすることが通例であったと思われる。

昨今の災害査定の傾向としては、一次的原因の除去のみならず、原因が生まれた抜本的理由の把握と対応方針が問われる場面が多くなった。この例の場合、土砂の発生源と次期土砂流出の可能性について、説明を行った。

その時の対応としては、被災箇所の上流域までUAVを飛ばし、土砂流出発生源(側方浸食)を概定し、次期土

砂流出の可能性が高いことを示唆し、床止め工や導流堤の設置といった、砂防事業の立案必要性についても言及した。

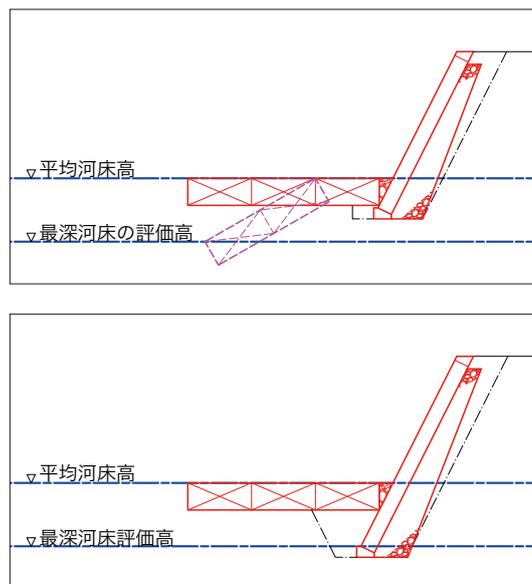
図-6(上) 従来の根入れ長の考え方の例

図-7(下) 昨今の根入れ長の考え方の例

図-6に示すような、前面が洗掘した根固めブロックが可とうしている状態を「不安定」と見なされる査定結果が増えている。この場合、図-7のように根固めブロックを置いた上で、最深河床評価高からの根入れも確保する復旧方法が推奨されている。

これは図-6の状態を「一時的に安定」と見ることが出来ても、根固めを外した瞬間に護岸の倒壊を招く恐れがあることから、将来の維持管理や護岸補修の作業時に、二次災害を引き起こす可能性が有ることで危険視される場合がある。

図-6に例として挙げた工法は、根固めブロックの評価により積ブロックの根入れを低減した「複合護岸」と見られることも出来る。複合護岸は一方が欠けると全体の安全性を損なう割りに、被災要素(構造の数や面積)が大きく、ある部位の被災が他の部位に伝搬したり、時間差で被災が発生(増破)するケースに注目が集まりやすい社会情勢になっている。
