2018 技術レポート

— 2018 Technical Report —

技 和光技研株式会社

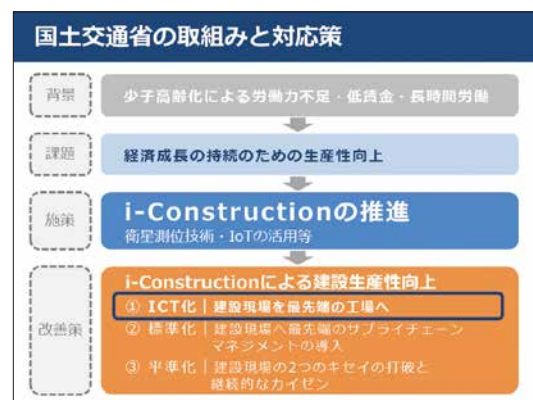
図-2 国土交通省の取組み

国土交通省では、経済成長を持続するため、生産性向上を目指し「i-Construction」を本格的に推進しており、ICTを全ての建設現場で活用することで、情報化施工の普及を目指し、施工の合理化を図るものである。

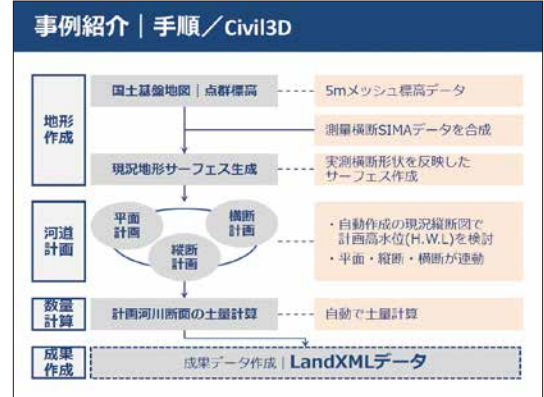
図-5 3次元CADの導入による検討手順

そこで本事例では、ICT技術を活用し図面を3次元で作成することで、作業効率の向上、ミス防止、さらに完成形をイメージしやすくなるビジュアルの向上の効果を期待し実施した(図-5)。

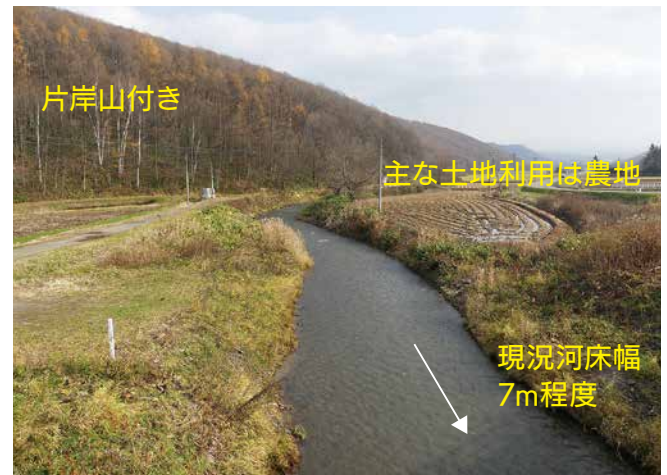
写真-1 現況河道状況

導入事例の対象河川は、道北地方の農地を流れる、流路延長16km、流域面積75km²の中小河川で、片岸が山付きの河床幅7m程度の現況河道を、12mに拡幅する計画となっている(写真-1)。

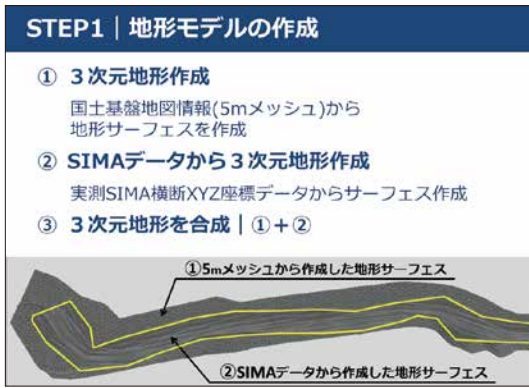
図-6 地形モデルの作成

計画立案するための地形モデルは、基盤地図情報(5mメッシュ等)をベースとして、これにUAVで撮影した空中写真を用いて点群データ(XYZ座標)を補足した。

UAVを使用した地形モデルの作成は、従来の測量調査と比較すると、現地作業を大幅に縮減することができる。本事例では、トータルステーション等を使用した従来の測量調査と比較して、現地作業に要した日数を半分程度に短縮できた。

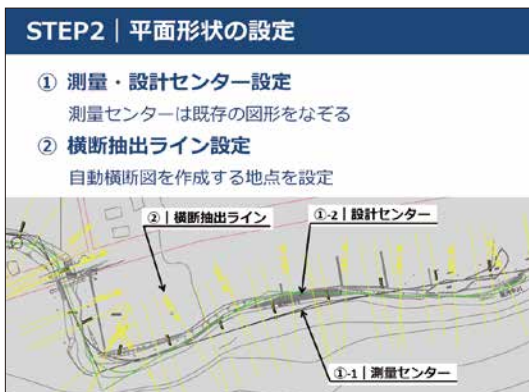
図-7 平面形状の設定

平面形状の検討においては、従来の河道計画と同様に、地形モデル上に設計センターを設定した(図-7)。

3次元の地形モデルを使用することで、設定した設計センターに対する縦断面図の作成が容易であり、平面線形を変更した場合には縦断面図・横断面図に自動で反映されるため、比較検討案の検討に要する時間が飛躍的に短縮できる。

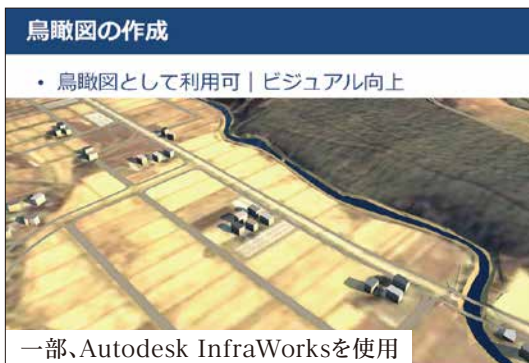
図-8 鳥瞰図の利用

また、図-8のように鳥瞰図としても利用できるため、完成形をイメージしやすいというメリットがある。

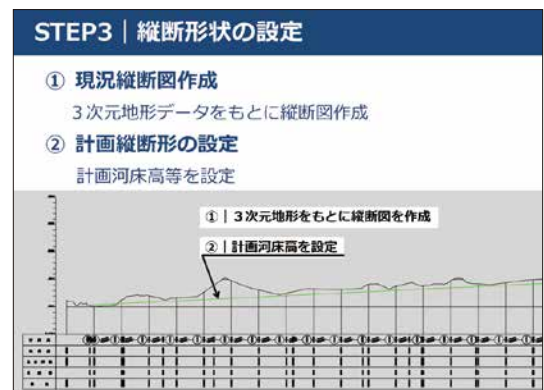
図-9 縦断面図の設定

縦断面形状の検討においては、設定した設計センターで現況縦断面図が作成できる(図-9)。また、設計センターの変更に合わせて縦断面図が自動的に更新される。

現況縦断面図をもとに、測点の標高や縦断勾配を指定して、計画縦断面図を設定した。なお、計画縦断面図の設定については、任意点を指定するだけであり、計画高の標高表示なども自動で反映されるため、縦断検討に要する時間が大幅に短縮できる。

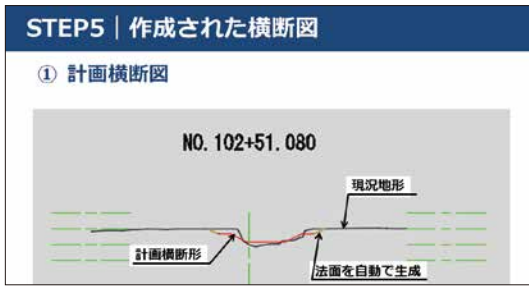
図-11 作成された横断面

任意箇所の横断面図を作成できることから、用地条件の厳しい位置などで、横断的なチェックが可能となる(図-11)。

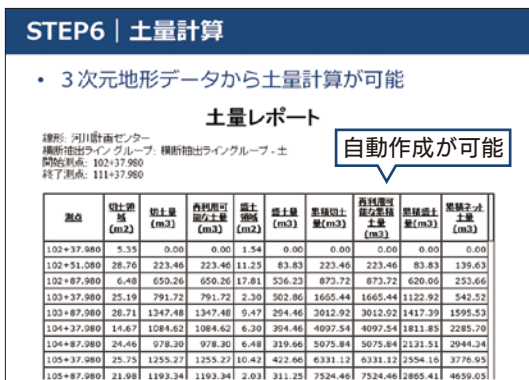
図-12 土量計算

土量計算においては、Civil3Dの土工算出機能を使用することにより、現況地形と計画地形の差から、切土量と盛土量の計算が可能である(図-12)。土量計算の自動化により、複数案の概略コスト比較なども容易に可能となる。

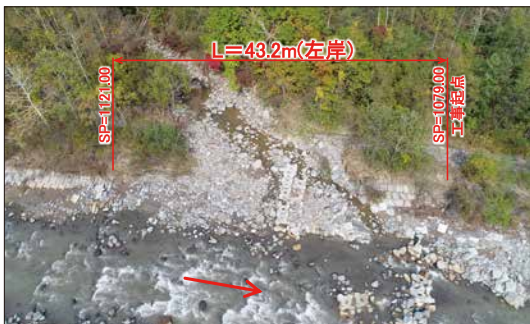
図-1 S川の被災後UAV写真

また、地上からの写真では判別が難しい氾濫方向や範囲が一目瞭然に分かることで、多くの場面で説明に役立った(図-1参照：S川の被災後UAV写真)。

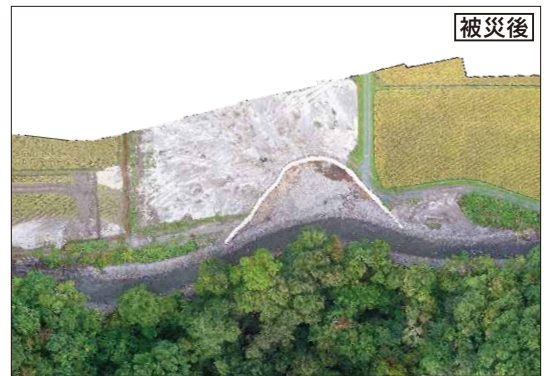
図-3(上) O川の被災後写真

図-3はO川の被災直後のUAV写真であるが、公開されているGoogleMap写真(図-4)と比較することで、氾濫で分からなくなってしまった耕作道や田畑の面数などが確認でき、精度の高い被害報告が出来る。

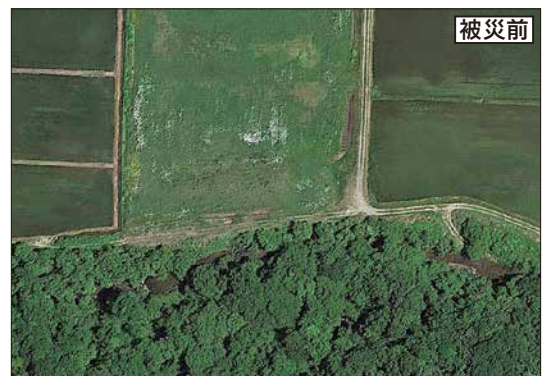
図-4(下) O川の被災前写真

一方で、洪水による河岸欠壊だと思っていたものが、経年変化だと判明する場合もあるので、事前にGoogleMap写真を確認・準備しておくことが望ましい。

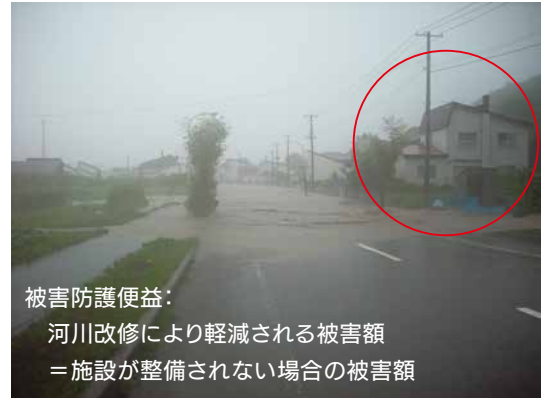
写真-1 便益に計上される資産(浸水した家屋)

- ①被害防護便益: 浸水・侵食・土砂の堆積などによる被害から資産を防護するもの
- ②環境保全(整備)便益: 自然環境を保全(整備)する事により自然環境や生活環境の保全、向上することにより生じる便益
- ③利用便益: レクリエーションや漁業などでその施設の利用が促進される事により生じる便益

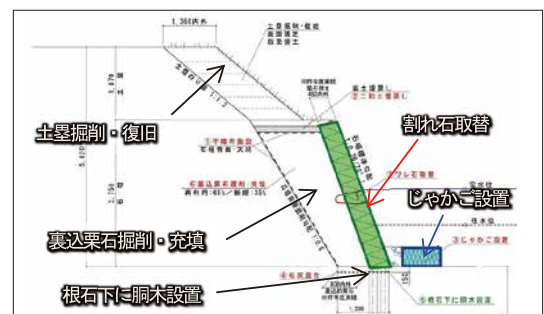
図-1 石垣保存修理 概念図

石垣保存修理概念図を図-1に示す。修理面積は約200㎡で、水面下の施工となることから、止水壁を設置して壁内の堀水をポンプ排水した後、根石などの調査を行って修理範囲を特定する。そのことから、約2年程度の期間、止水壁が供用されることとなるため、止水壁は確実な止水が期待できる鋼矢板とし、打設は石垣に新たな破損が生じない様、無振動である油圧式杭圧入引抜機による圧入工法を採用した。鋼矢板の圧入状況を写真-3に示す。

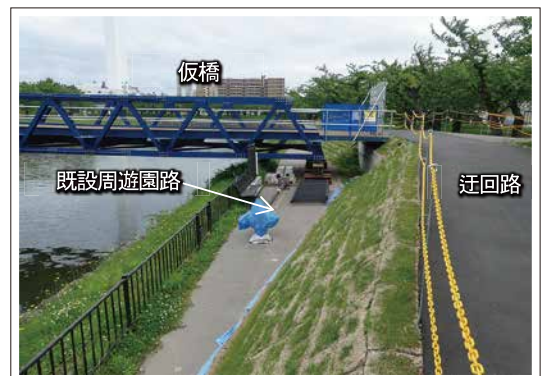
写真-6 仮橋設置状況

使用できるようにした。写真-4に重機搬入ルート、写真-5に仮橋の架設状況、写真-6に仮橋設置状況を示す。

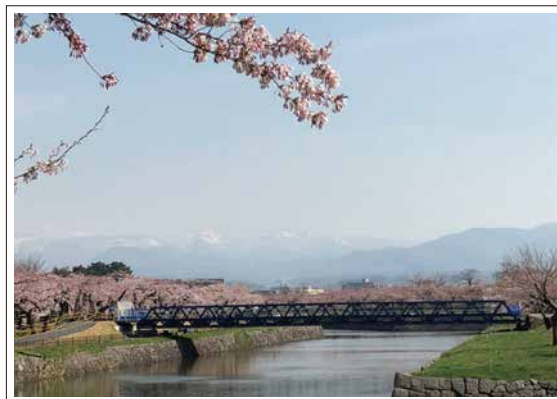
写真-10 桜並木と仮橋設置状況(5月)

仮橋の架設および鋼矢板の施工は、繁忙期となる花見時期の前に無事に完了し(写真-10)、観光駐車場の解放や五稜郭公園内の工事を休工することができた。これは、地質調査を提案・実施して円弧すべりおよび支持力
