有害物質が含有した塗膜の処理と取扱いについて

概要

近年、多くの自治体で橋梁の長寿命化を目指し、補修工事が行われている。中でも、鋼橋における塗装の塗り替え補修では、有害物質を含む塗料が使用されているケースが多く、塗膜の除去方法や処理方法について様々な検討が行われている。本稿では、蘭越町が管理する御成橋(L=250.00m、1975年供用開始)で塗装の塗り替えを検討した事例を基に、塗膜処理の実情や今後の展望について紹介する。

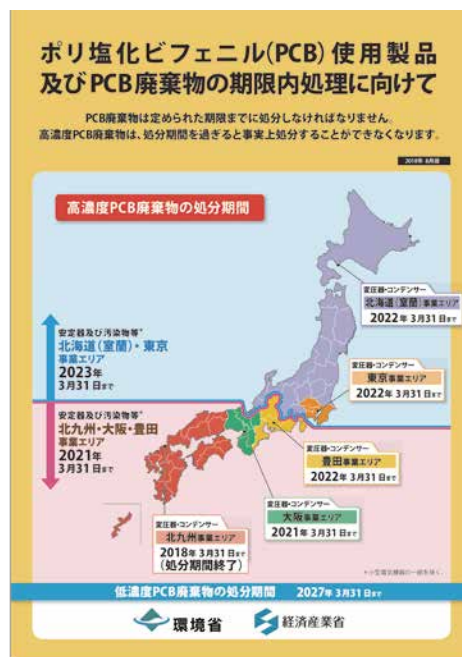
図-2 PCB廃棄物の期限内処理に向けた公表資料³⁾

橋梁分野においては、過去にPCB含有塗料を橋梁塗装に使用していた実態がある。現在では、上記のように世界的な廃絶規制が取られているため、国内でも2027年までに適切な処理を行う必要がある(図-2)。

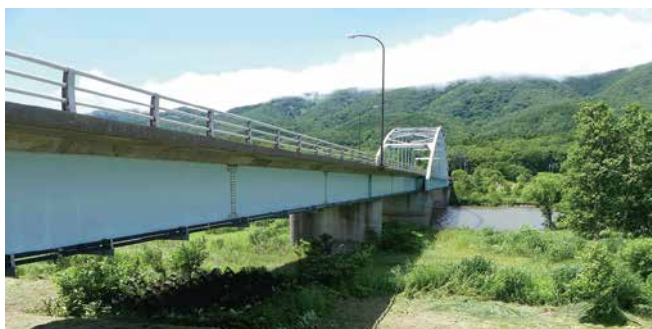
写真-1 御成橋

尻別川に架かる御成橋では、橋梁の長寿命化を目的として平成28年度から調査および実施設計を行ってきた。主桁等の鋼部材では、経年劣化による腐食が進行しており、防食機能の低下が確認されたことから、塗装塗り替えによる補修を検討した。ただし、架橋から一度も塗り替えが行われておらず、既設の塗装仕様も不明であるため、前述した含有量調査を実施し、既設塗膜中に含まれる有害物質の有無を確認した。
