複合ラーメン橋における 維持管理の 優位性についての検証

REPORT

技術部 道路・構造課

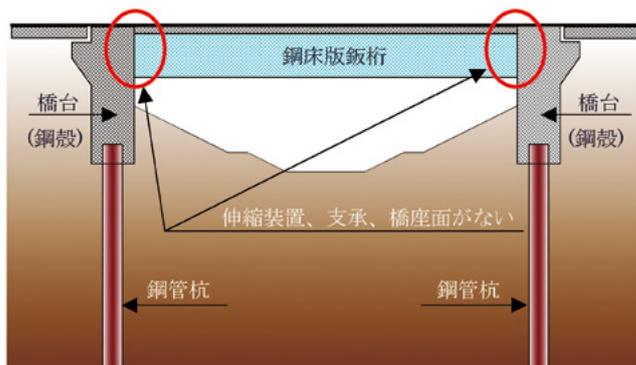
図-1 構造概略図

本橋は、複合ラーメン構造であるため、伸縮装置・支承・橋座面がない(図-1)。このため橋面から桁下への水の供給はないと考えられることから橋の健全性が保たれる構造である。架橋から5年経過した現在の状況を目視点検することにより、架橋当時の性能を確保出来ているか検証し、効果を確認した。
